**CCI SEINE ESTUAIRE**

## **Amélioration des accès au pont de Tancarville**

**Comité de suivi n°5**  
2 février 2016

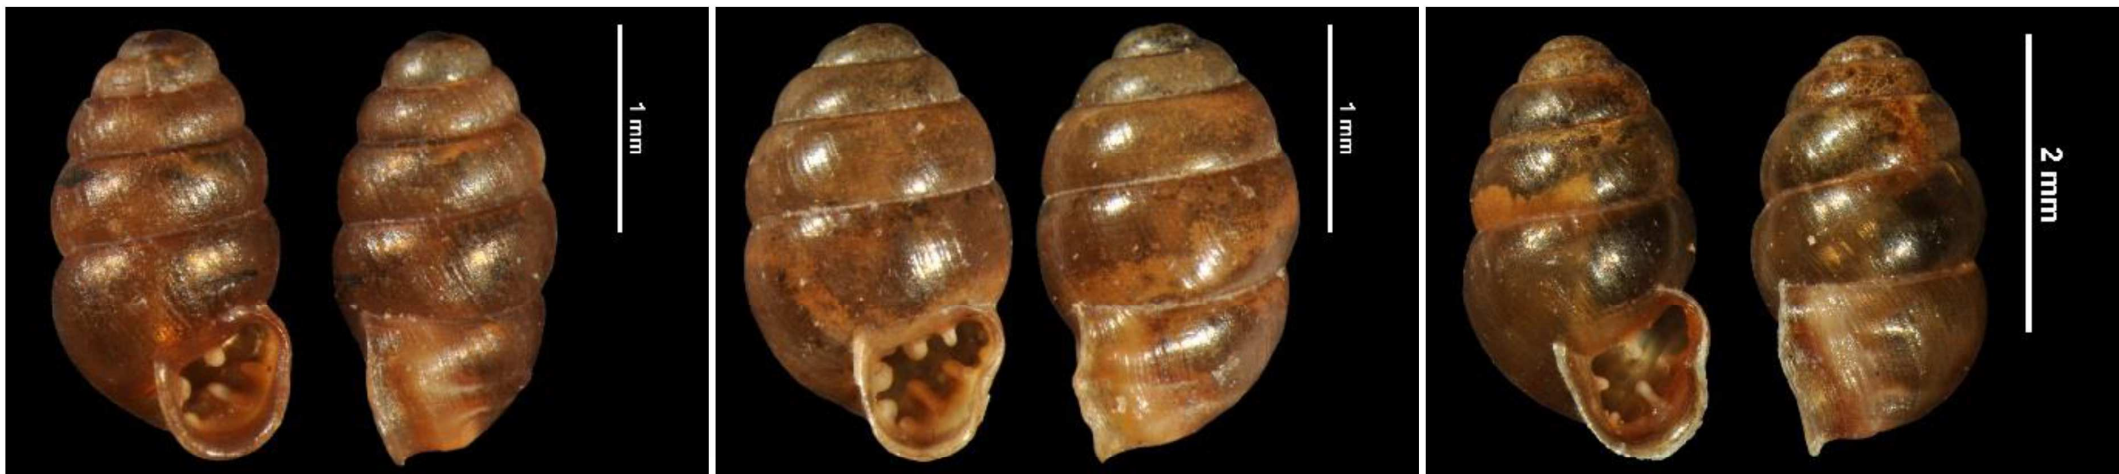
Figure 2: Illustration des trois espèces de *Vertigo* présentes sur le site d'étude. 1) *Vertigo pygmaea*, 2) *Vertigo antivertigo*, 3) *Vertigo moulinsiana*. Source : collection de référence du MNHN. © O. Gargominy

3 espèces de *Vertigo* présentes

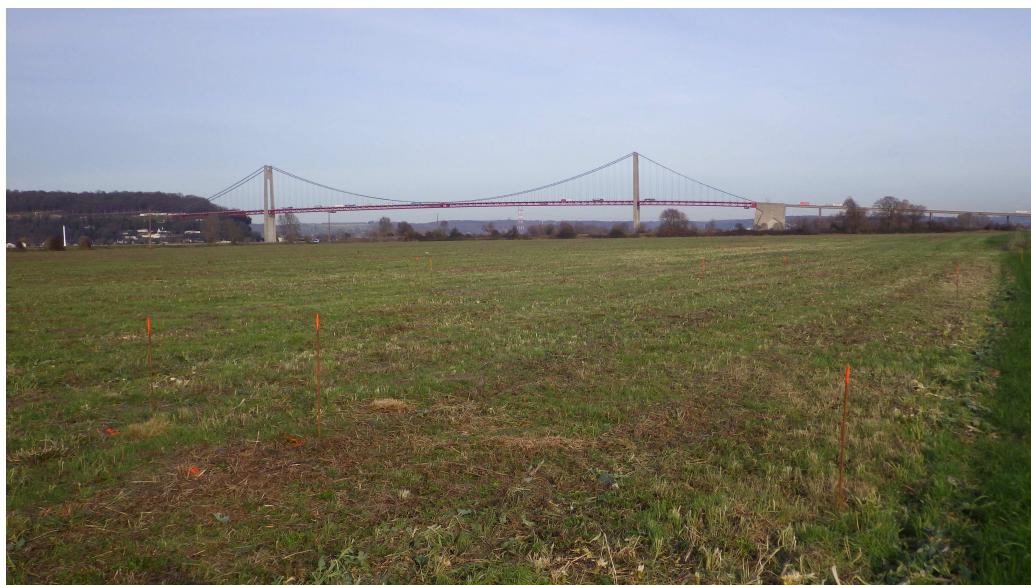
## Première phase de reboisement : plantations linéaires

Janvier 2016 : pose de la clôture et début des plantations

Problème d'approvisionnement en Peuplier noir (variété Seine) => à commander

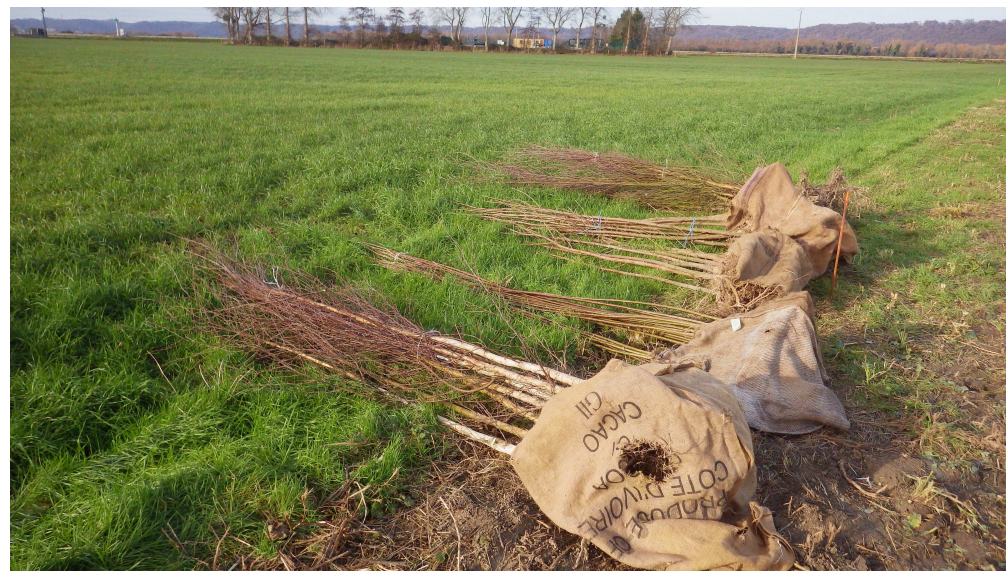
Piquetage des alignements d'arbres et d'arbustes

Sujets devant être plantés
