# Amélioration des accès au pont de Tancarville

Comité de suivi n°7 13 décembre 2016

## **Etat d'avancement du chantier**

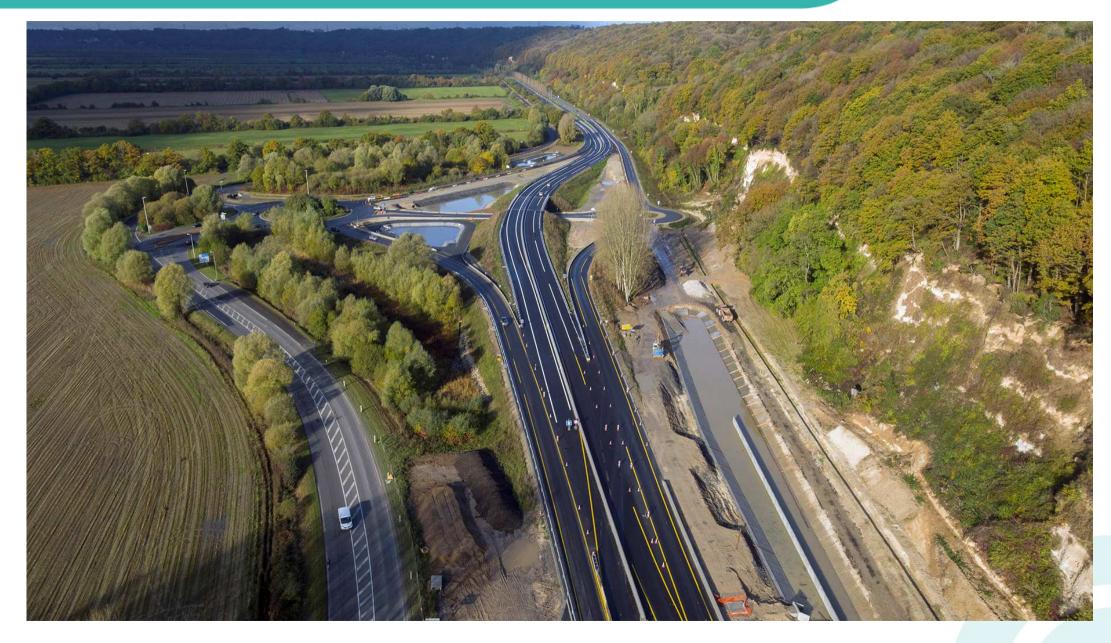
# Etat d'avancement du chantier (CCISE) Giratoire Nord (photo P. Boulen 2016/11/11 réf. 0034)

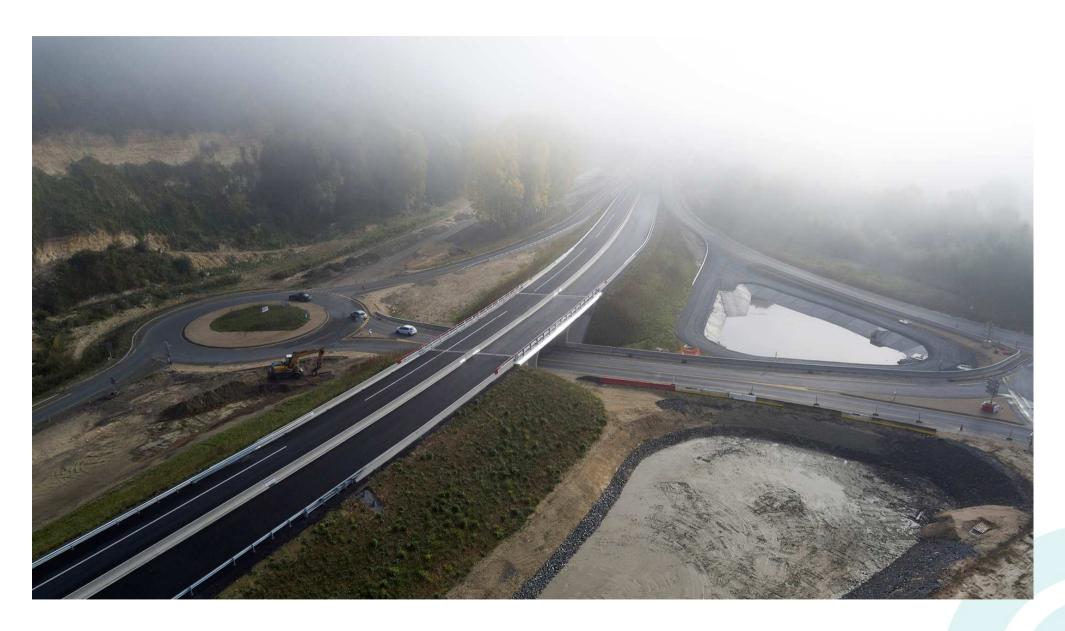
## Etat d'avancement du chantier (CCISE) Giratoire Nord (photo P. Boulen 2016/11/11 réf. 0014)

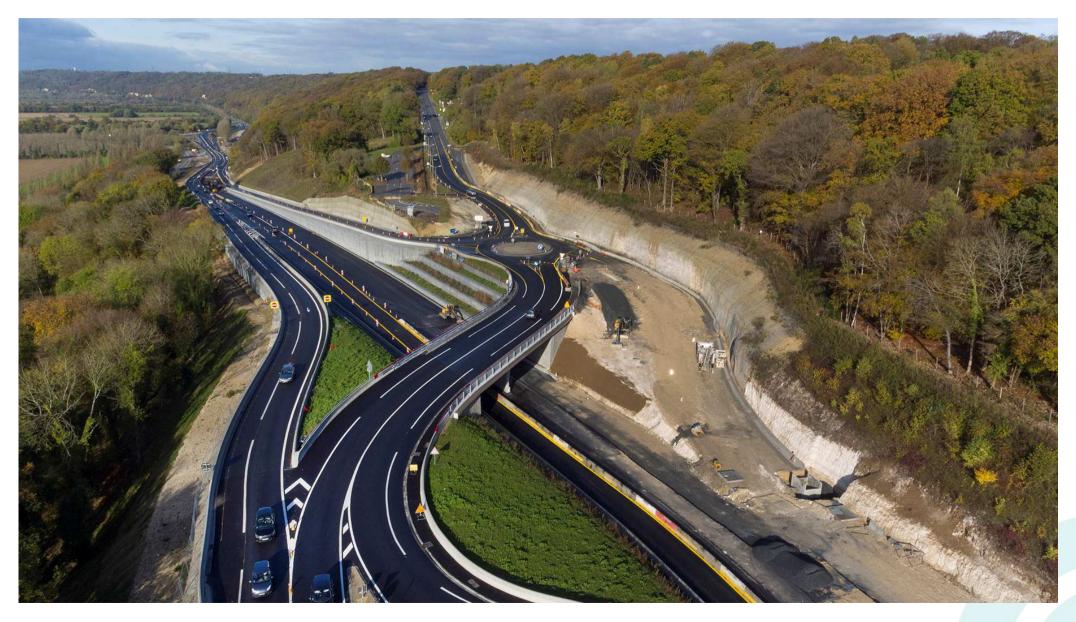
## Etat d'avancement du chantier (CCISE) Accès Nord (photo P. Boulen 2016/11/11 réf. 0063)

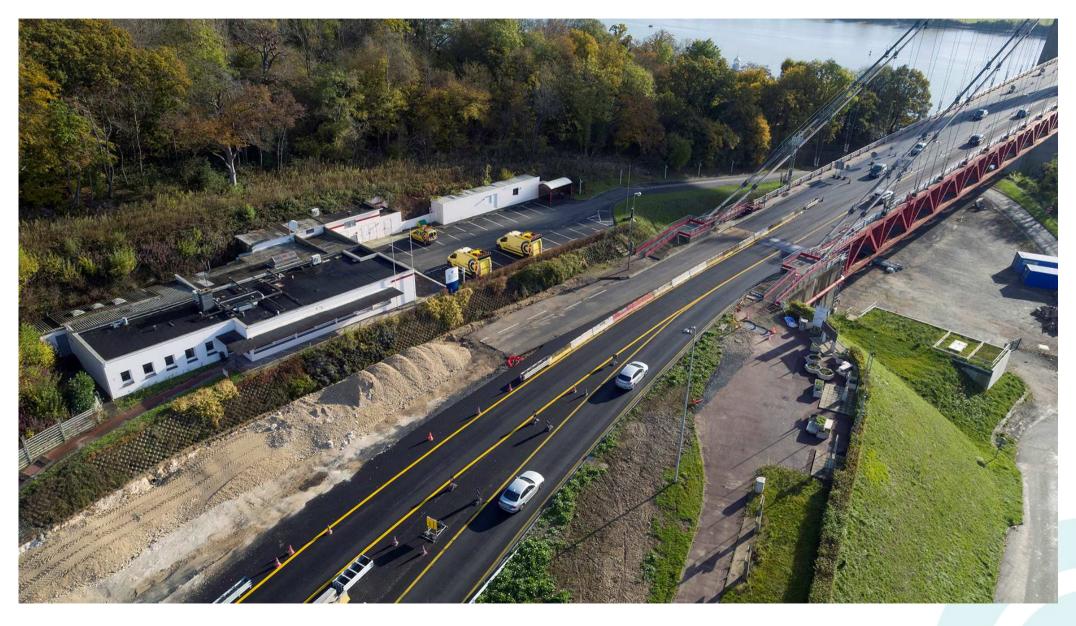
## Etat d'avancement du chantier (CCISE) Accès Nord (photo P. Boulen 2016/11/11 réf. 0065)

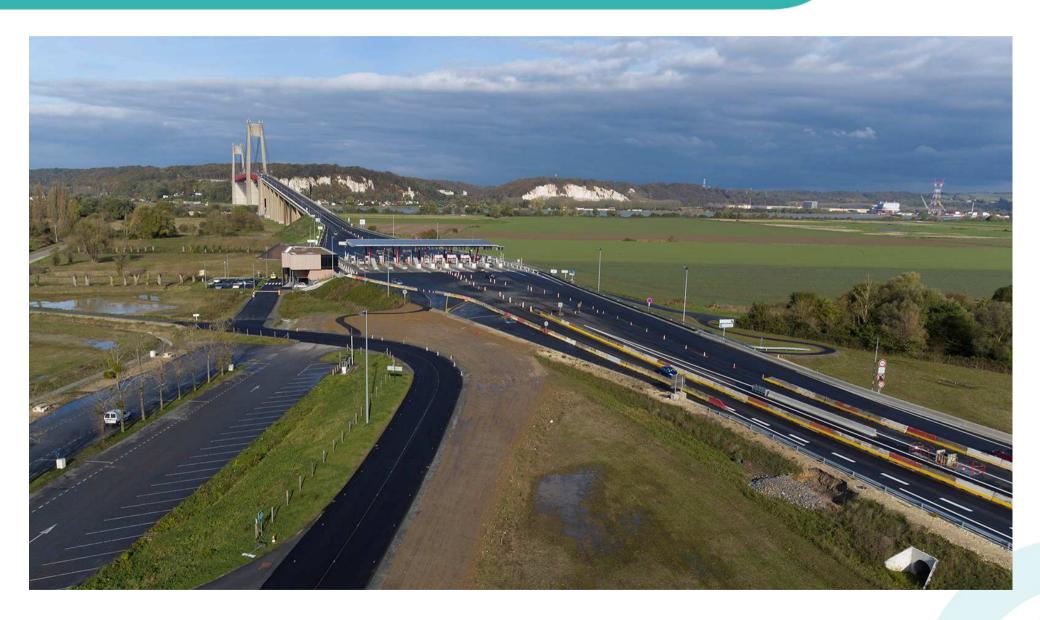
## Etat d'avancement du chantier (CCISE) Accès Sud (photo P. Boulen 2016/11/11 réf. 0108)

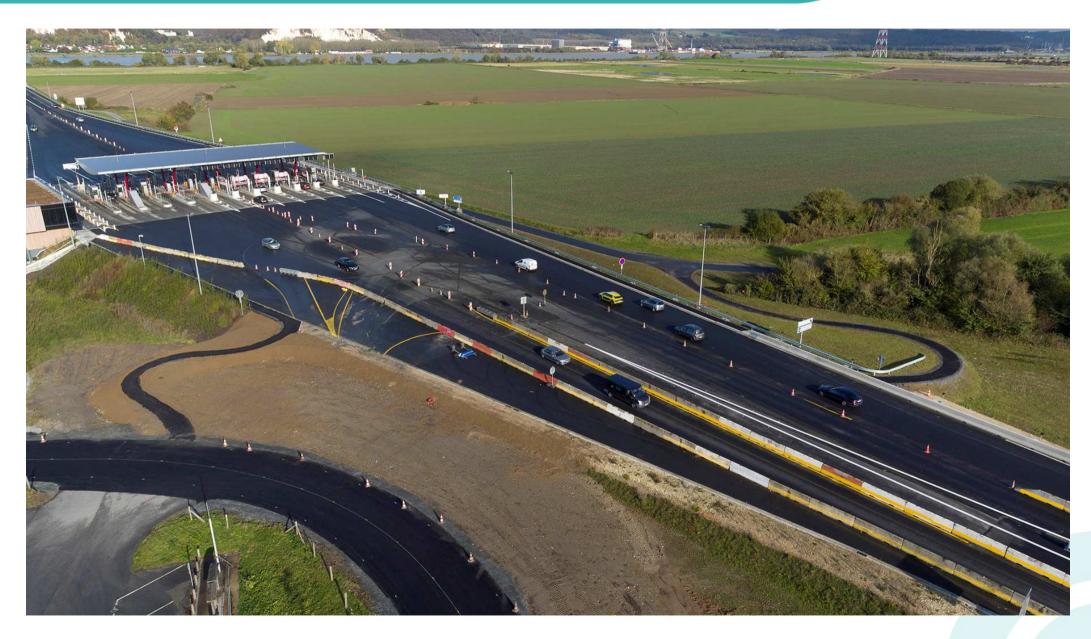
## Etat d'avancement du chantier (CCISE) Accès Sud (photo P. Boulen 2016/11/11 réf. 0115)

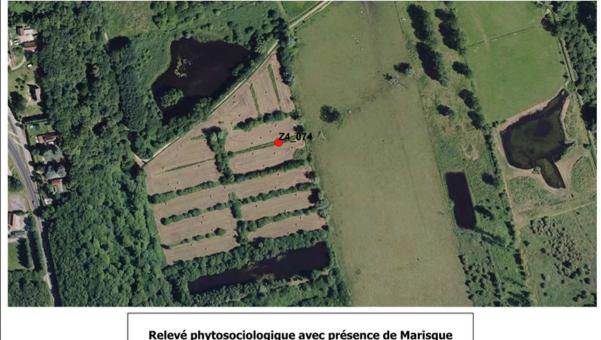
(relevé Z4-074)

## **Application** de la méthode : Recherche de **Marisque**

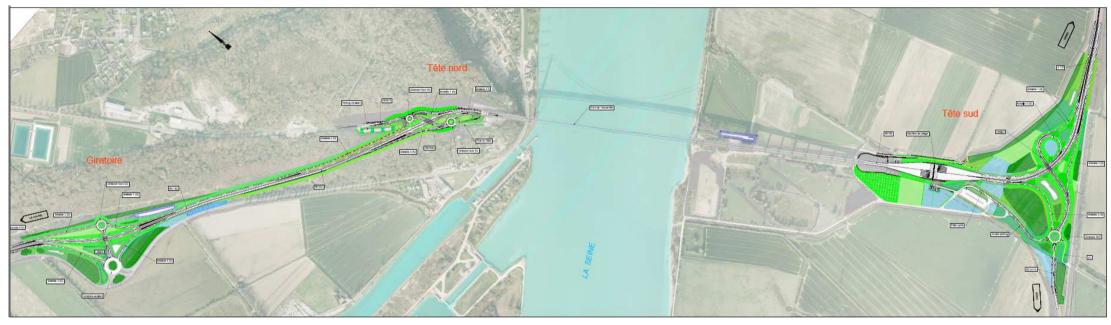
Plan d'ensemble des plantations

Le massif de Salix rosmarinifolia prévu et la haie brise-vent complémentaire (double alignement de Salix alba et Populus alba en mélange) seront plantés cet hiver.

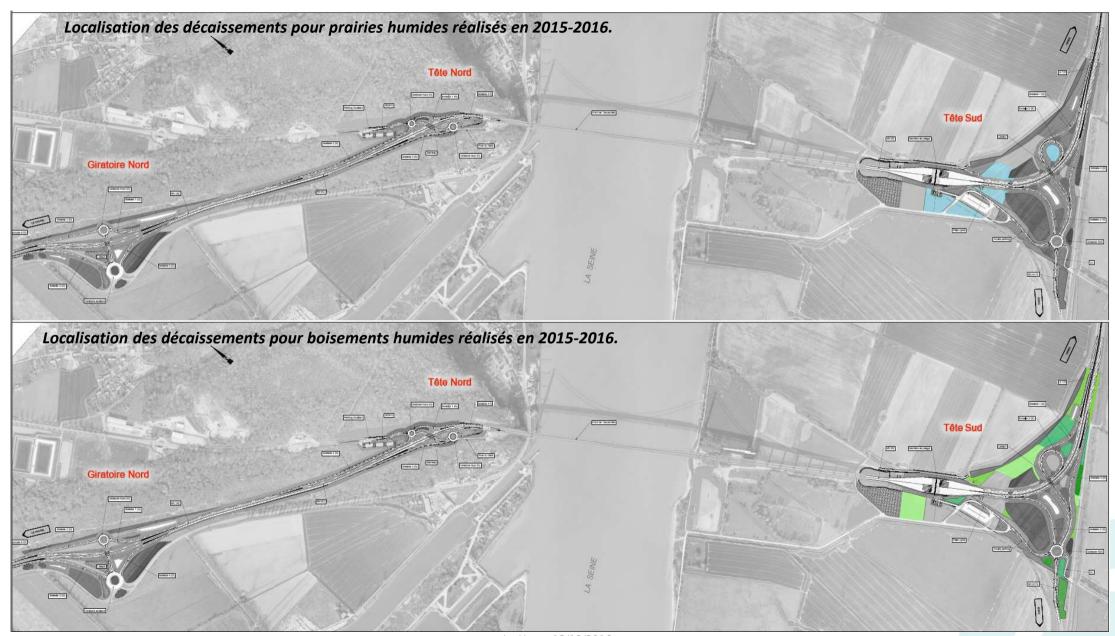
Tous les terrassements prévus ont été réalisés en Tête Sud : décaissement de 50 cm pour les prairies humides et décaissement de 20 cm pour les boisements humides. Certaines surfaces ont été d'avantage sur-creusées. En attente d'ensemencement.

Décaissements pour prairies humides réalisés en Tête Sud (vue Juin 2016).

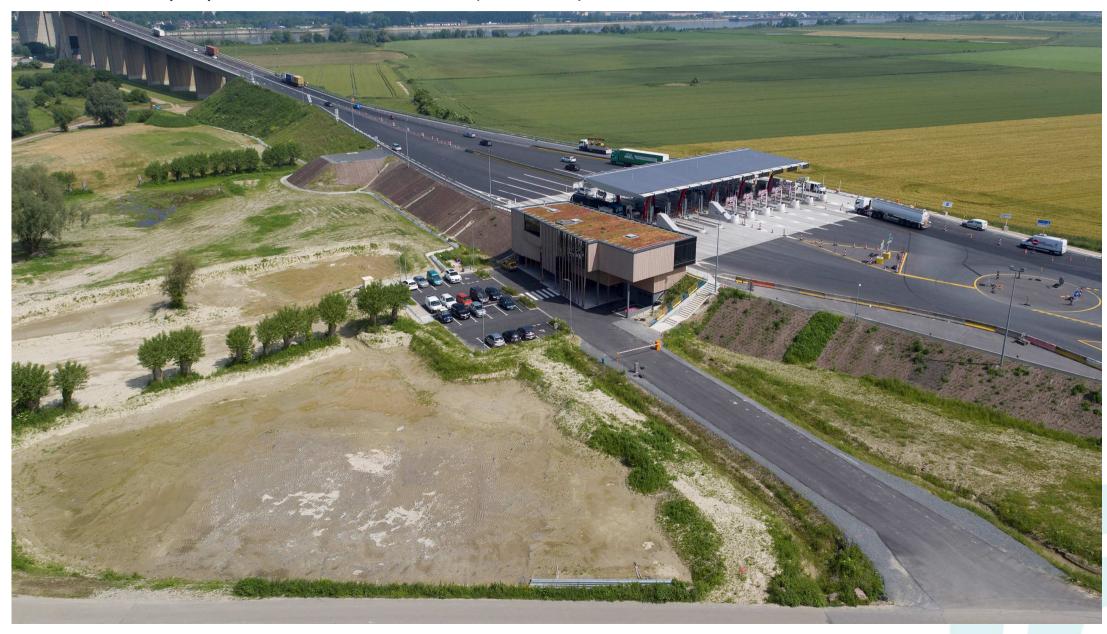
La totalité des talus de remblai de la Tête Sud sont bâchés. Reste les 6 600m² de talus du giratoire Nord à bâcher.

Décaissements pour prairies et boisements humides, talus bâchés, réalisés en Tête Sud (vue Septembre 2016).

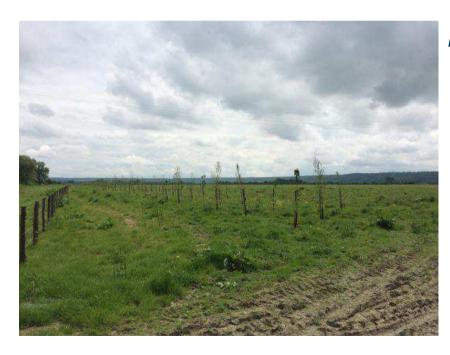
mai 2016

- + de 1000 arbres et arbustes plantés en janvier 2016 -> surface d'environ 1ha
- suivi de la reprise et remplacement des individus morts
- entretien entre les arbres (fauche/débroussaillage)

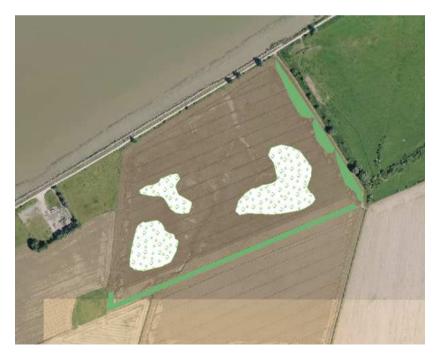
<u>Plan de reboisement global</u>

- boisements « en bosquets » -> surface d'environ 2,5 ha
- appui sur un gestionnaire forestier professionnel : répartition des essences, densité, choix des plants...
  - -> retrait de l'érable sycomore, peu adapté au sol
- -> densité plus importante que pour la première phase pour favoriser une croissance en hauteur : **près de 3900 arbres** au total

Plantation seconde phase : **début 2017**

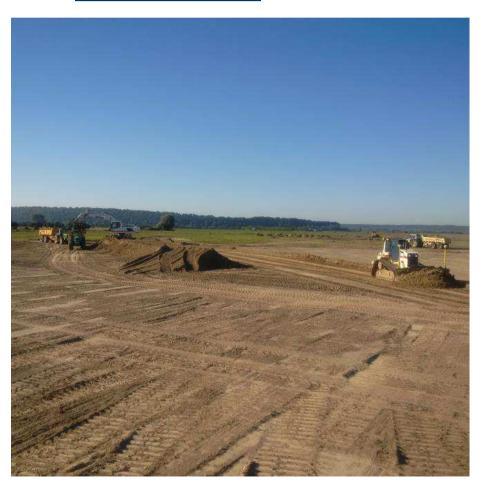
- de mi-septembre à mi-octobre 2016
- surface décapée : 9,15 ha (27 450 m³)
- stockage de 17 272 m³ au niveau des seconds boisements : 50 cm de hauteur et pentes douces (3/1) -> impression naturelle
- valorisation des matériaux restants (10 177 m³)

<u>Pendant travaux :</u> octobre 2016

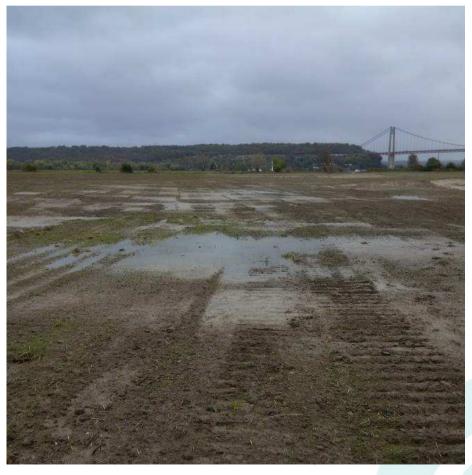
Après travaux : novembre 2016

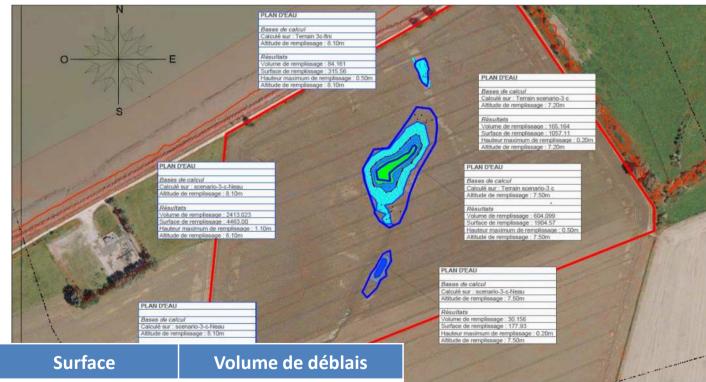
- création de 3 mares de taille et profondeur variables,
- pente douce sur au moins 2/3 des berges,
- aucune plantation prévue

Cote de fond	Surface	Volume de déblais
Mare nord	7,6 m CMH	338 m²	107 m3
Mare centrale	7 m CMH	6725,5 m²	3453 m3
Mare sud	7,3 m CMH	737 m²	292 m3

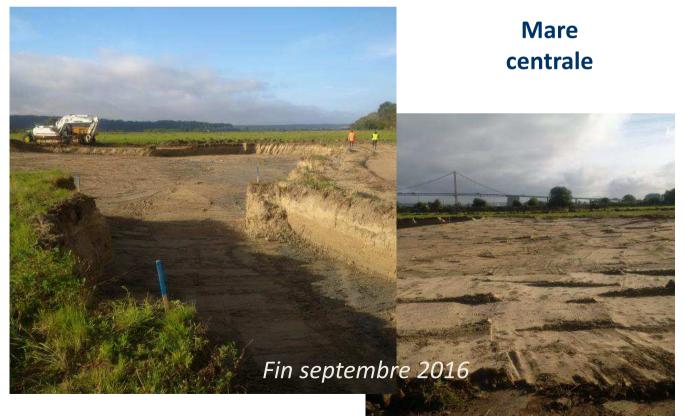
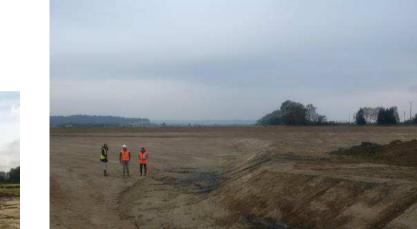
Mi-octobre 2016

- mare centrale : léger surcreusement de la lentille de fond, pentes douces sur ¾ des berges
- observation d'eau dans la mare sud et la mare centrale en novembre
- évacuation des matériaux (3 940 m³)
